Informe de Patología.

Urbanización COVIBAR 2. Sector 1.

Rivas-Vaciamadrid.

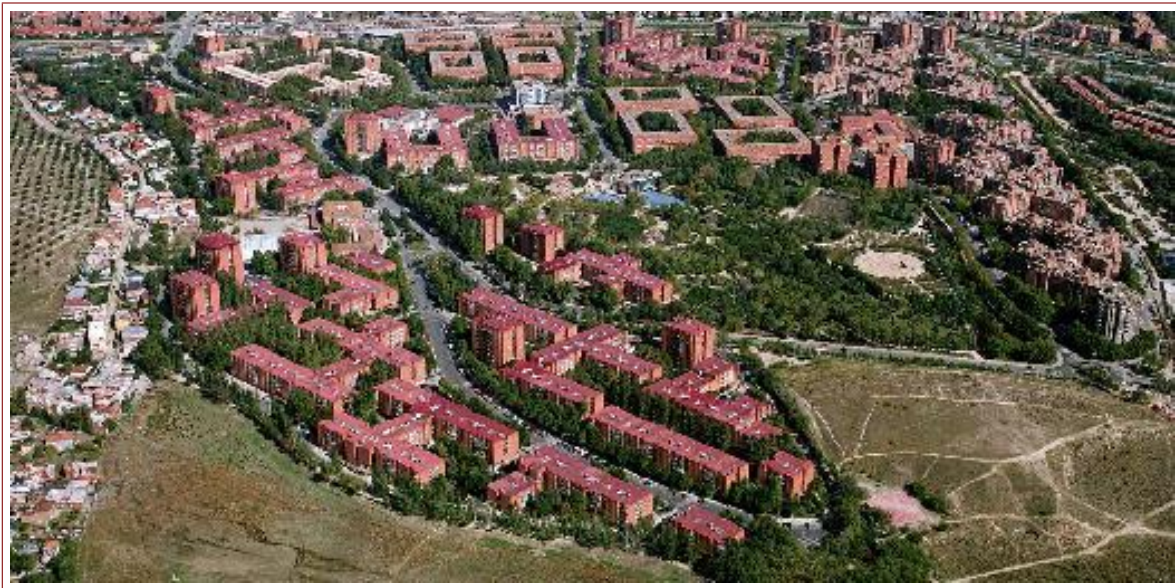
Hundimientos de viales y aceras en zonas de la urbanización (tramo final de la C\Guadalajara).

Se detectaron rellenos antrópicos de más de 15 metros de espesor.

Se redacta **Informe de Patología** analizando las causas y proponiendo soluciones y alternativas.
