# Informe de Patología.

## Nave Industrial Montoto. Lalín.

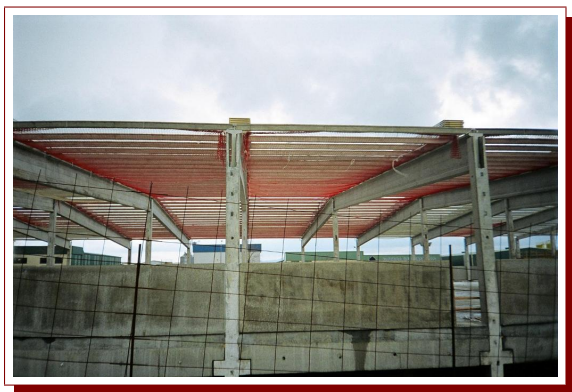
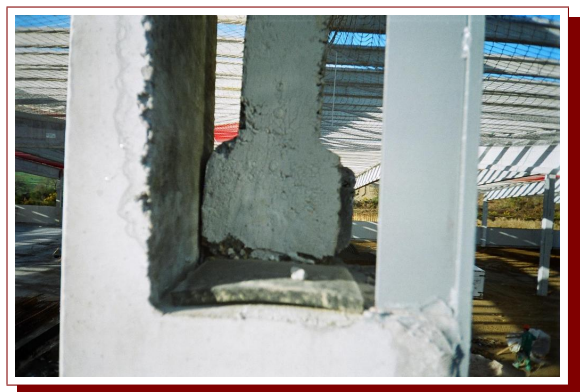
Los defectos producidos durante la ejecución consisten, básicamente, en alabeos y deformaciones por torsión de las vigas prefabricadas pretensadas. Dichas deformaciones, no solamente son visibles, dando un aspecto muy preocupante a una estructura que todavía está en fase de ejecución, sino que han provocado movimientos de las vigas, llegando a producir la rotura de alguna placa de hormigón armado que se sitúa en la parte superior de los pilares.

Se redacta el **Informe de Patología**, analizando causas y posibles soluciones.
