# **Informe de Patología.**

**Vivir en Rivas, Sociedad Cooperativa.**  
**Rivas-Vaciamadrid.**

**Alcance del trabajo:** Informe de Patología.

**Año:** 2005.

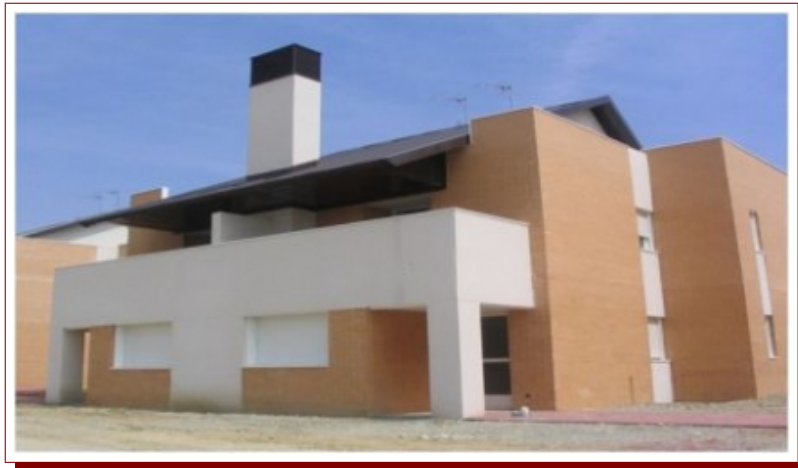
- ✓ El Estudio Geotécnico del proyecto indicaba cimentación profunda mediante pilotes.
- ✓ La cimentación proyectada y ejecutada fue una losa.
- ✓ Se acabó realizando un **refuerzo de la cimentación mediante micropilotes.**
