# Informe de Patología.

## Parador Nacional de Turismo. Toledo.

**Situación:** Cerro del Emperador, s/n. Toledo.

**Año:** 2006.

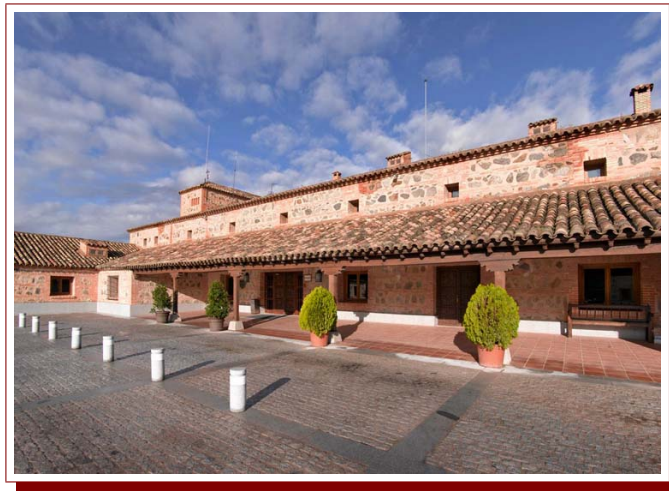
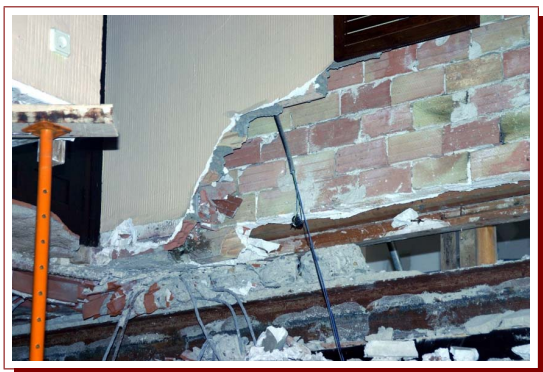
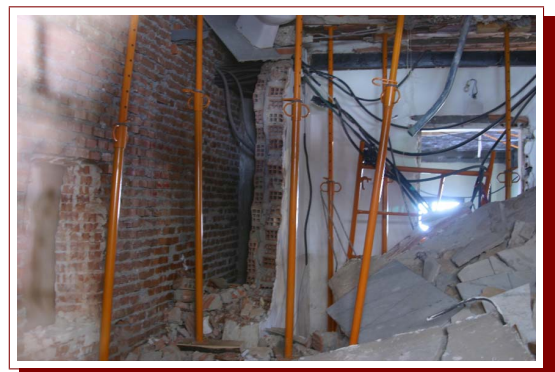
Durante la reforma del Parador se produce el derrumbe de un forjado situado sobre la recepción del Parador.

Se redacta el Informe de Patología para analizar las causas del derrumbe: se ha eliminado, sin un análisis detallado, un elemento estructural que parecía un simple tabique y resultó ser un muro de carga.
